# EFICIÊNCIA DO ANODO ELETRÔNICO NA PREVENÇÃO DA CORROSÃO

*1 Suzano S.A., Mucuri-BA, Brasil*

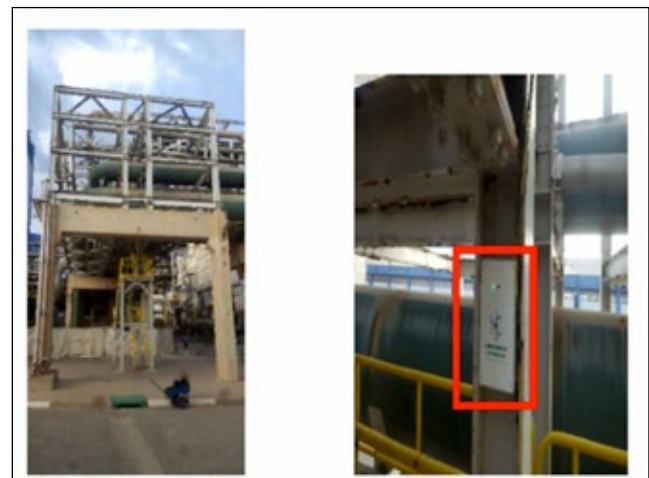
**Figura 2. Instalação do anodo eletrônico no pipe rack linha 2**

O anodo eletrônico foi instalado no dia 8 de março de 2018 pela empresa Elétron Química na região do Pipe Rack – eixos 163 a 164 e escada de acesso, como pode ser observado na Figura 2.

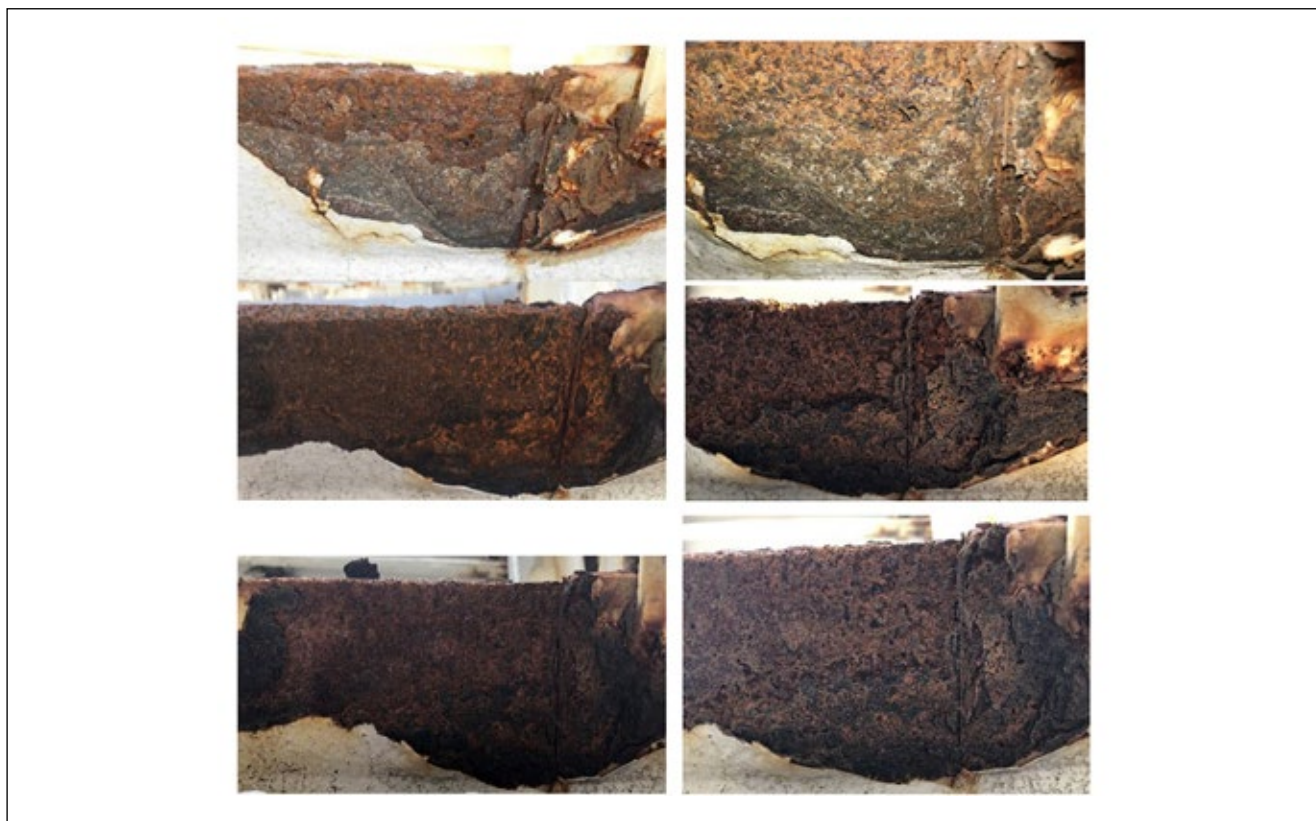
Figura 3. Foto do local protegido pelo anodo eletrônico no início da instalação, após seis semanas, doze semanas e ao final de um ano

As Figuras 2 e 3 ilustram fotos tiradas no início do processo, ao longo de seis semanas de instalação do anodo

eletrônico, após doze semanas de instalação e, por fim, ao final de um ano. Como é possível observar, à medida que o óxido protetor é formado (magnetita) há uma modificação na coloração tornando-a mais escura, correspondente ao surgimento da fase magnetita, conforme é possível comparar com a Figura 1. Além da presença de uma camada mais escura é possível observar que o óxido se torna mais brilhoso, modificando o aspecto de ferrugem identificado no início do processo.
