SEGURANÇA DE PROCESSOS: LIÇÕES APRENDIDAS DO ACIDENTE DE BHOPAL APLICADAS EM UMA FÁBRICA DE CELULOSE KRAFT

Flávio Marcelo Correia¹, Gustavo Ribeiro², José Alexandrino Machado³

RESUMO

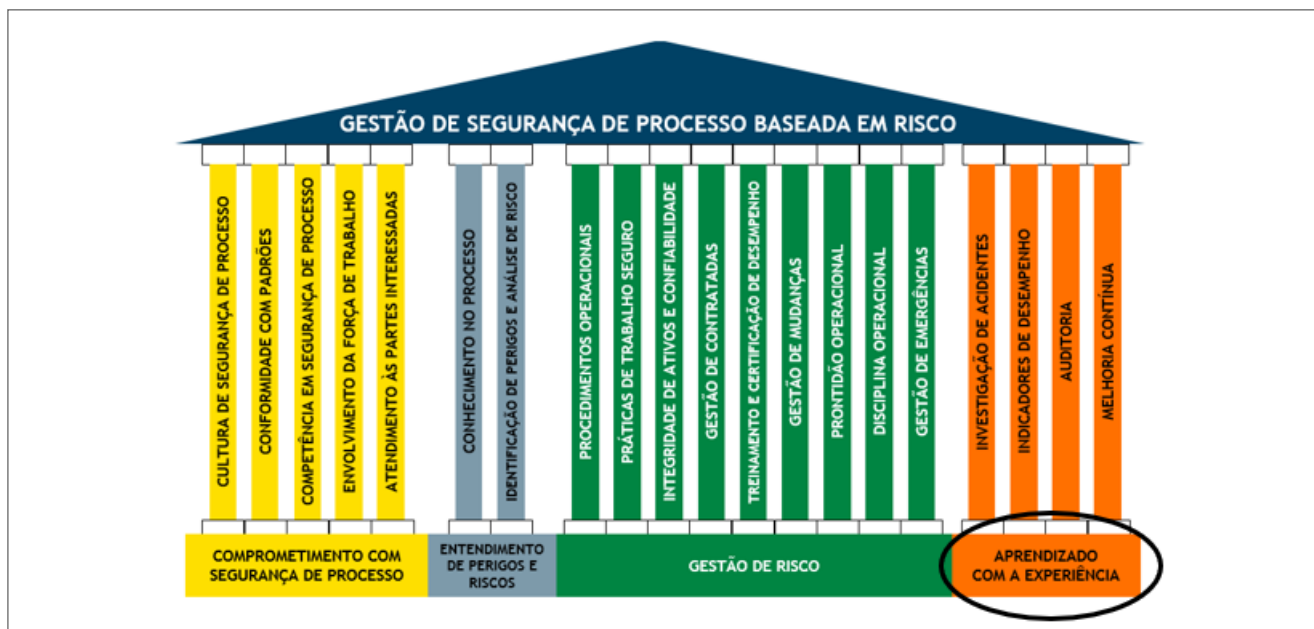
Figura 1: Gestão de Segurança de Processos (CCPS 2010)

periência” é um dos quatro blocos na base do sistema de gestão da segurança de processos, proposto pelo *Center for Chemical Process Safety* (CCPS 2010) no modelo de Segurança de Processo Baseado em Risco (*RBPS Risk Based Process Safety*).

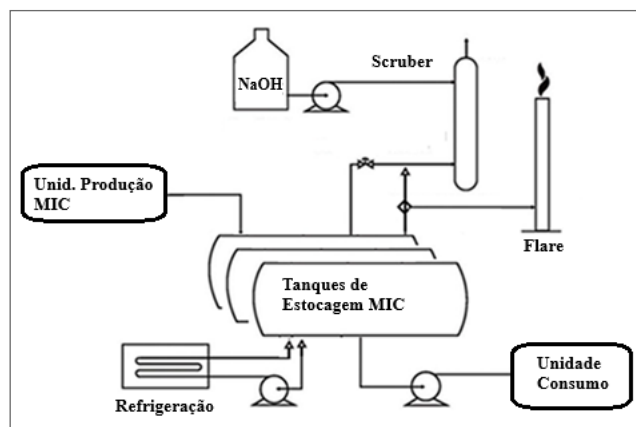
A Figura 2 apresenta uma visão geral da estocagem da planta MIC (Duhon, 2014). Como mecanismo de proteção, os tanques são enterrados sob concreto, e possuem um sistema de refrigeração (um compressor e resfriador comuns) para manter o MIC em baixa temperatura. Em casos de problemas, os gases podem ser enviados para um *Scrubber* (lavador de gases de neutralização) ou para o *flare* (um tipo de incinerador de gases tóxicos, antes de serem emitidos na atmosfera). Estes dois equipamentos serão descritos em maior detalhe no item “principais equipamentos”.

Figura 2. Visão geral da estocagem MIC

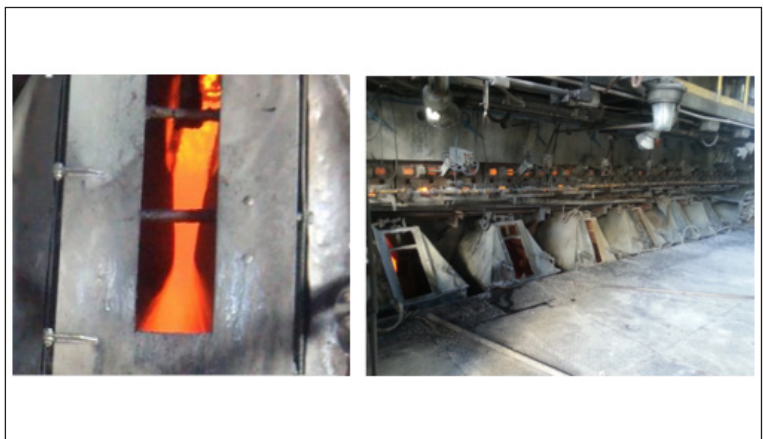
O equipamento mais desafiador do PSM na indústria de celulose e papel é a caldeira de recuperação química. Ela regenera produtos químicos usados para o cozimento, processando reações de combustão de licor negro e produzindo sais de sódio no *smelt*, sais inorgânicos fundidos a 900 °C, que são recolhidos na forma líquida (**Figura 6A**), dispostas ao longo do tanque de dissolução (**Figura 6B**):

O contato da água com *smelt* leva a reações explosivas na fornalha, podendo causar perdas expressivas na caldeira de recuperação e equipamentos adjacentes (Reis, 2021). Procedimentos de limpeza manual das calhas fazem com que os operadores fiquem expostos a perigos como fundidos em alta temperatura, licor e vapores quentes. Novas tecnologias estão disponíveis com robôs que executam a atividade reduzindo os riscos do trabalho (Wismer e Lising 2024).

Figura 6. (A) - Bica de Smelt / (B) - Conjunto de bicas na caldeira de recuperação
