USO DA MADEIRA DE EUCALIPTO NA RECUPERAÇÃO DE RIOS: PROJETO RENATURALIZE

Autores: Pinto, Carolina Fernandes¹, Agra, Janaina Uchôa Medeiros¹, Furley, Tatiana Heid Furley¹

¹ *Aplysia Soluções Ambientais*

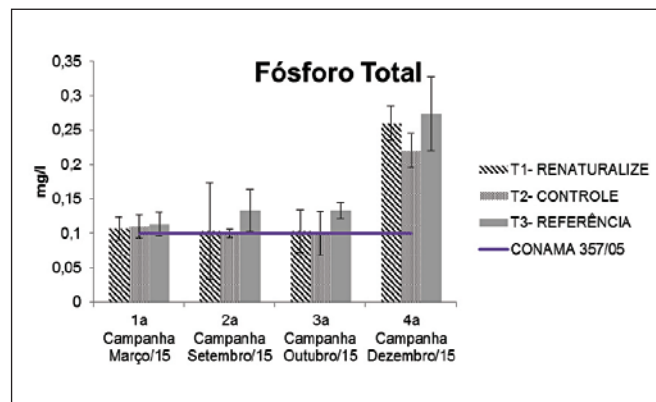
Figura 3. Concentrações de fósforo total na água nos trechos amostrais, por campanha de coleta, no Rio Mangarai (Santa Leopoldina-ES)

O parâmetro total esteve acima do limite da Resolução CONAMA 357/05 para águas doces classe 2 ($0,1$ mg/L) em todos os trechos avaliados pelo menos em uma das campanhas. As menores concentrações ocorreram no T1 e T2 ($0,08$ mg/L), enquanto a maior foi registrada em T3 ($0,31$ mg/L). A alta concentração de fósforo em ambientes aquáticos pode ter origem em causas naturais, porém áreas submetidas a uso e ocupação do solo por agricultura e pecuária são importantes fatores de acréscimo de fósforo total por vias de escoamento superficial e processos de lixiviação do solo (McDowell *et al.*, 2001; Pellegrini, 2005). A área da bacia de contribuição do Rio Mangaraí é historicamente ocupada por atividades agropecuárias. Em um levantamento de uso e ocupação do solo da bacia do Mangaraí, realizado pelo IDAF (2008), áreas agrícolas ocupavam 26,57 % da área total da bacia e as pastagens 16,95%. Estas intervenções antrópicas na bacia podem ser as principais fontes de fósforo nos trechos avaliados.

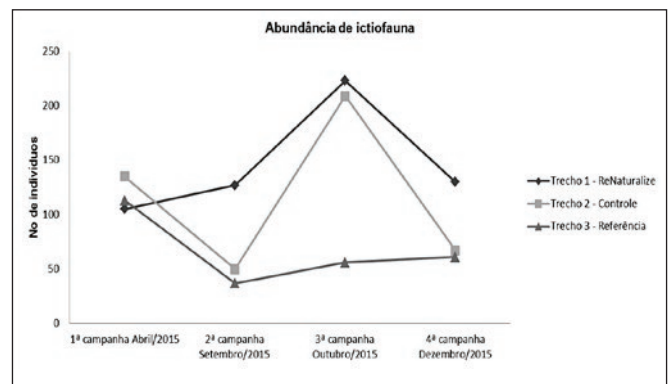
Figura 8. Abundância de ictiofauna ao longo de quatro campanhas de coleta, nos três trechos amostrais (T1, T2 e T3), Rio Mangarái (Espírito Santo-ES)

Ao longo de quatro campanhas de coleta foram contabilizados 1.313 indivíduos. Antes da instalação dos troncos de madeira, a abundância de peixes coletados apresentou valores semelhantes: T1-ReNaturalize (105 indivíduos), T2-Controle (135 indivíduos), e T3-Referência (113 indivíduos). No entanto, após a instalação das estruturas de madeira, a 2.^a campanha de coleta apontou um aumento de 21% na abundância de peixes coletados no trecho renaturalizado e uma redução de 63% e 85,5% nos trechos Controle e Referência, respectivamente (Figura 8).

Ao longo da 3.^a e 4.^a campanha o trecho ReNaturalize continua apresentando o maior número de indivíduos coletados. Apesar de haver variações durante esse período, o trecho renaturalizado possui aproximadamente o dobro de indivíduos coletados em relação aos outros trechos (4.^a campanha).
